# RAPORT DE EVALUARE

## MIJLOACE AUTO

DIN PATRIMONIUL  
SC ELDI PROJECT SRL  
JUDEȚUL BIHOR

OCTOMBRIE 2022

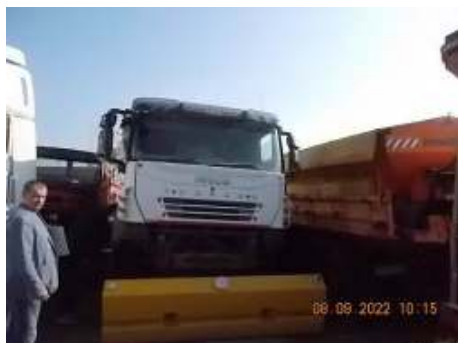
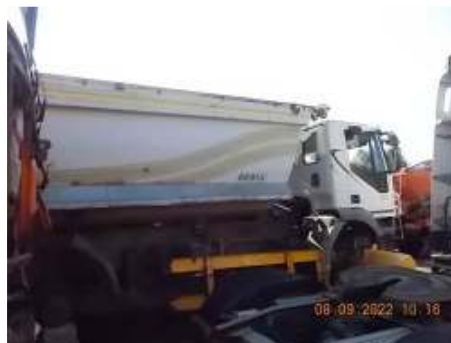
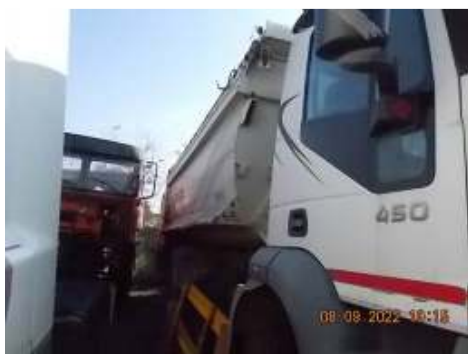
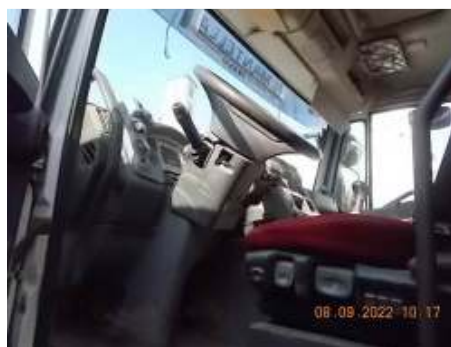
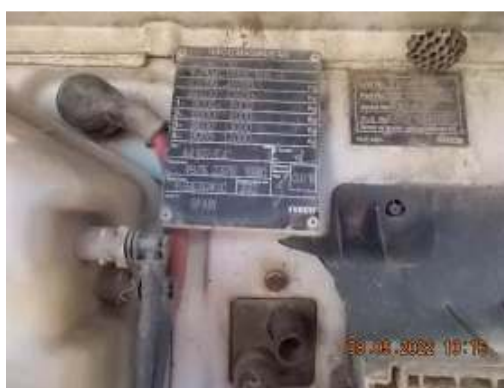
**ANEXA NR. 3**  
**FOTOGRAFII ALE BUNURILE EVALUATE**  
**Iveco Trakker, nr. de înmatriculare SM 57 PAS**

- **1- autoutilitara** marca **IVECO**, tipul **TRUKKER**, cu 2 locuri, caroserie AB basculanta, nr. axelor 4, având nr. de înmatriculare **SM 57 PAS**. Număr de identificare/serie șasiu WJM4CTS4OC188555, an fabricatie 2007, culoare caroserie alb. Sursă de putere motorina, putere max. motor 332 kW, cilindree 12.882cmc. Numărul de km parcurși este necunoscut. Autoutilitara are nivel de dotare de bază. Starea tehnică generală estimată pe baza inspecției vizuale se prezintă a fi inferioara. Din informațiile culese cu ocazia inspecției rezultă faptul că este în afara exploatării de cca 1 an, pentru repunere în funcțiune fiind necesară efectuarea de reparații curente

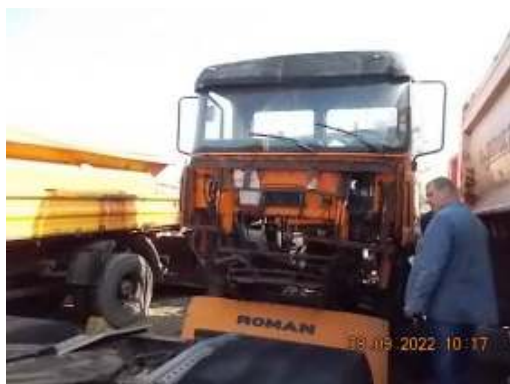
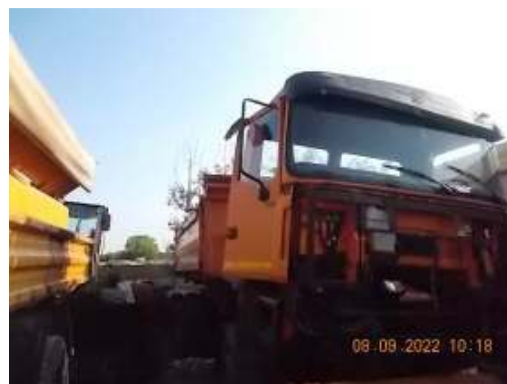
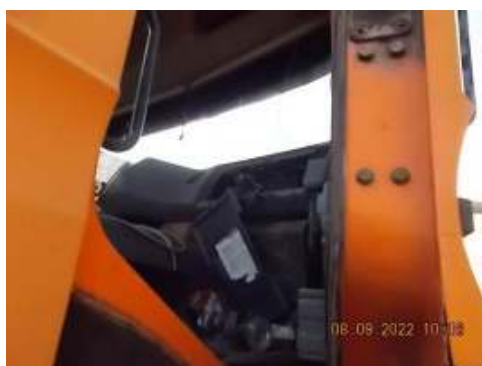
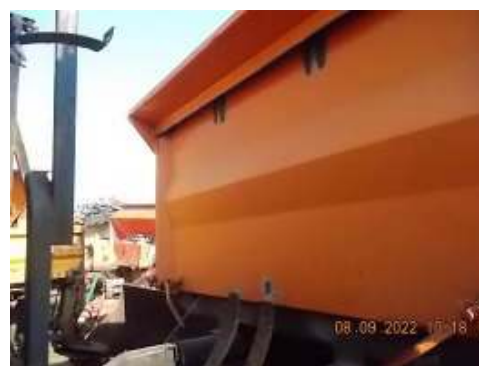
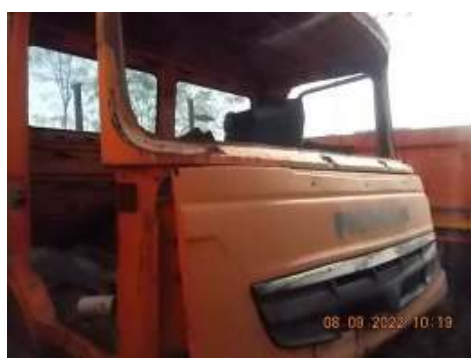
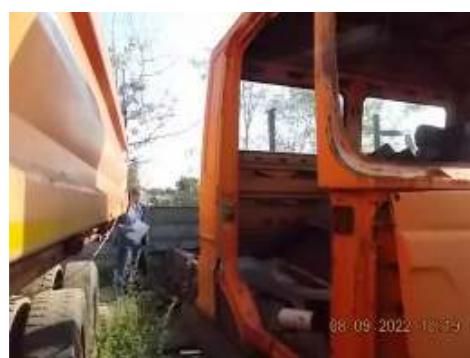
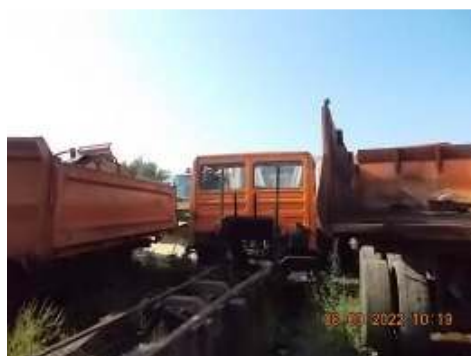
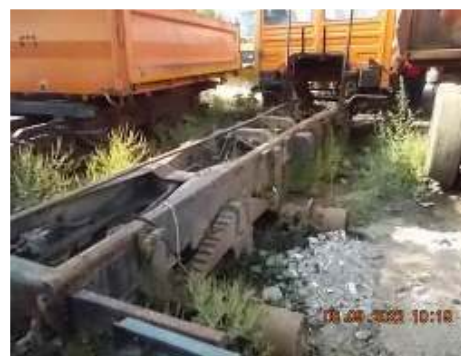
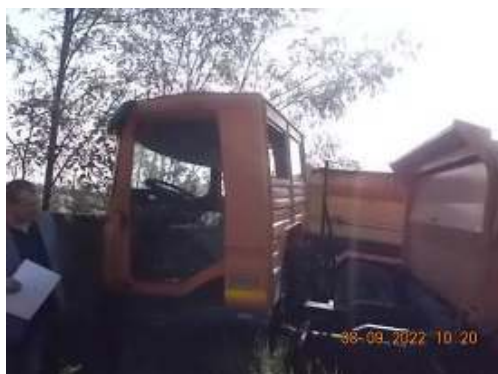
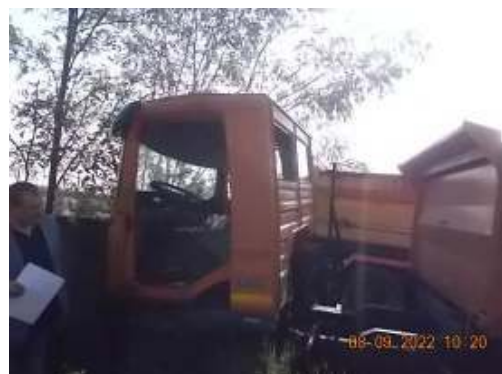
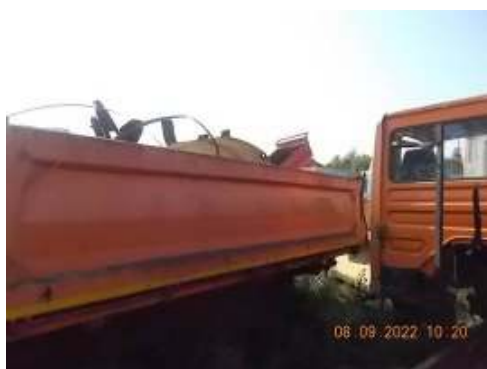
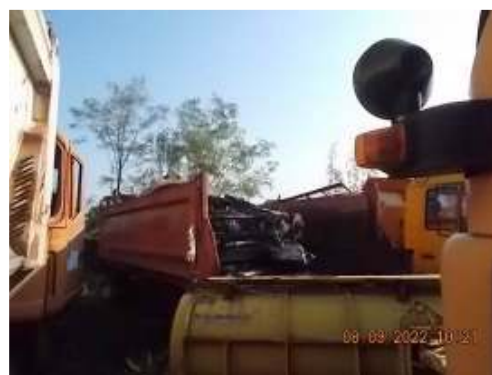
**Mijloace auto aflate pe platforma din Odoreu nr. 42, jud. Satu-Mare**

- mijloacele auto evaluate staționează de peste 4 ani (excepție constituie autoutiliara Iveco, care este cel mai probabil în stare de funcționare. Bateria este descărcată (în cazul în care există), nefiind posibilă pornirea motorului. Pe baza inspecției vizuale starea acestora este degradată, repunerea lor în funcțiune nefiind fezabilă financiar, fiind evaluate conform acestei stări de fapt (excepție constituie Iveco)

- dintre cele 4 autoutilitare Roman Diesel doar cel aflat la Tureni a putut fi identificat. În cazul celorlalte mijloace auto, eticheta continând seria de șasiu fie a fost îndepărtată, fie a fost acoperită de vopsea, numărul de identificare fiind astfel indescifrabil. Astfel, identificarea acestora a fost efectuată pe baza declarațiilor reprezentantului proprietarului, cu precizarea că autoutilitara indicată în tabel ca fiind aflat la Ilia este localizat de asemenea în Odoreu

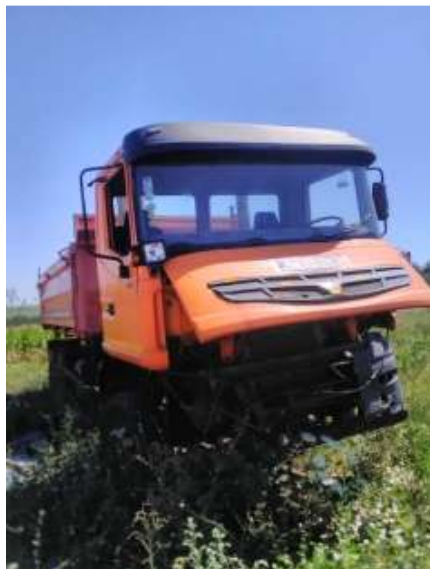
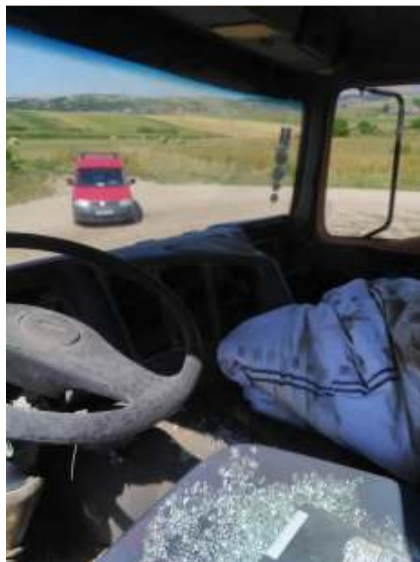
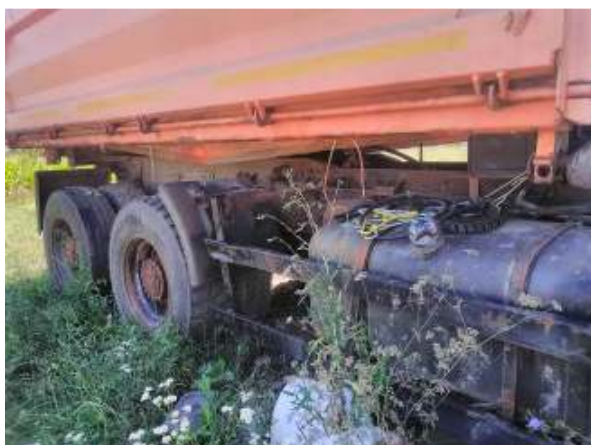
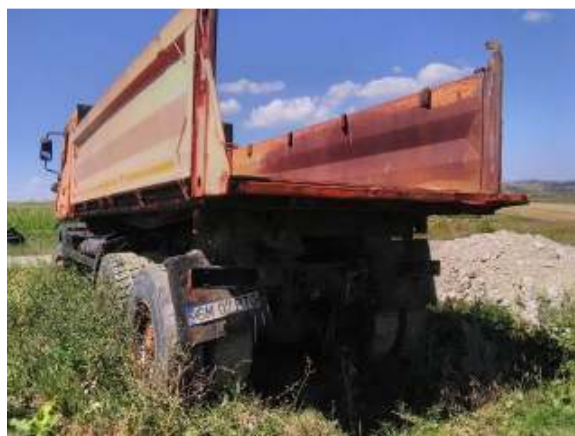
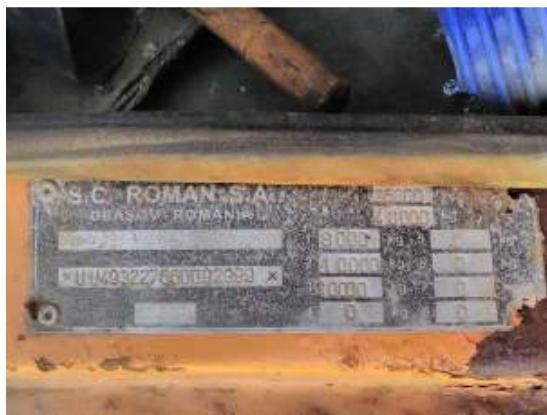
**Roman Diesel nr. înmatriculare SM 07 PTC**

- **3 autoutilitara** marca **AB**, tipul **26.410DFK**, cu 2 locuri, caroserie AB basculanta, având nr. de înmatriculare **SM 07 PTC**. Număr de identificare/serie șasiu UU493227660092999, an fabricatie 2006, culoare caroserie portocaliu. Sursă de putere motorina, putere max. motor 301 kW, cilindree 11.967cmc. Numărul de km parcurși este necunoscut, dar datorită stării

tehnice și al perioadei îndelungate petrecute în afara exploatării numărul de kilometrii parcurși este nerelevant.

Autoutilitara are nivel de dotare de bază. Starea tehnică generală estimată pe baza inspecției vizuale se prezintă a fi inferioara. Din informațiile culese cu ocazia inspecției rezultă faptul că este în afara exploatării de peste 4 ani, pentru repunere în funcțiune fiind necesară efectuarea de reparații capitale și completarea lipsurilor cauzate de descompletare. Caroseria este în stare degradată, prezintă zgărieturi ale stratului de vopsea, lovituri din cauza unelor tamponări, și prezintă pete de rugină. Starea habitaculului, a bordului și tapițeriei este inferioară, cu rupturi, zgârâieturi, degradări. Astfel, în opinia evaluatorului autoutilitara poate fi valorificată ca piese rezultate în urma dezmembrării și fier vechi, repunerea în funcțiune fiind nefezabilă din punct de vedere financiar.
